Virtavesien hoitoyhdistys R. Y.
Aki Janatuinen
aki.janatuinen@helsinki.fi
p.040 754 77 78

11.07.2006

Tilanneraportti kuivuuden vaikutuksista Espoon Lukupuron- ja Finnoonojan vesistöjen taimenistukkaisiin Heinäkuussa 2006

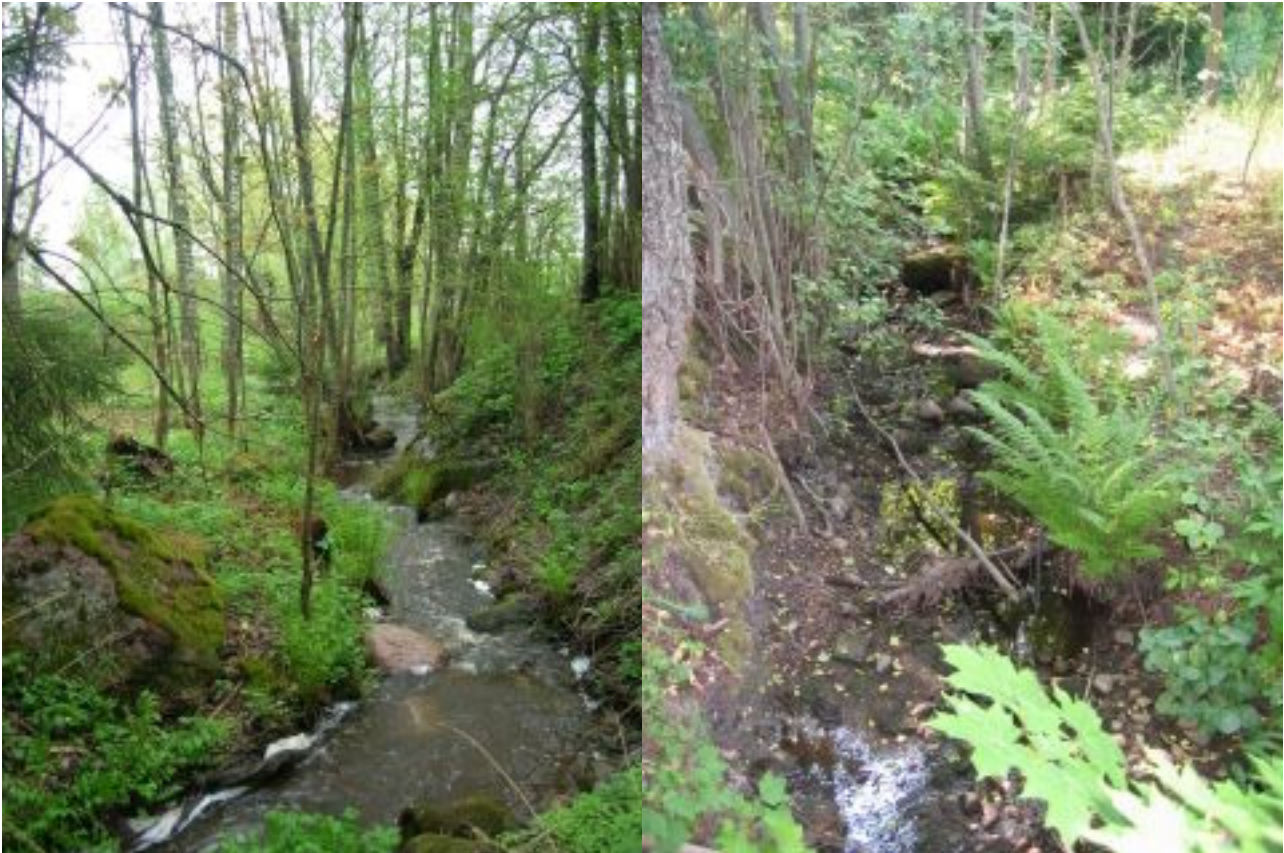
Kuva 1: (vas.)Henttaanpurossa virtasi Vähä-Henttaan tien alapuolisessa koskessa 23.5. vielä runsaasti. (oik.) Samoilla paikoilla oli 9.7. jäljellä enää vain pieniä kuivuvia lammikoita.

Viikonloppuna 30.6.-2.7.2006 vettä virtasi vielä n. 0,5 litraa sekunnissa. Viikon aikana virtaus kuitenkin tyrehtyi täysin eikä perjantaina 7.7. vettä virrannut enää lainkaan. Puron kuivuminen aiheutti useimpien purossa eläneiden taimenien kuoleman, mutta suurimmat taimenista olivat hakeutuneet muutamaa suurempaan lammikkoon. Lauantaina 8.7. pumppasin Väli-Henttaan tien tierummun alaiseen lammikkoon (+16 C) kaivovettä (+9 C). Lammikon lämpötila putosi +12 asteeseen ja havaitut kalat tulivat pintaan ja muuttuivat passiivisiksi. Niitä sai jopa otettua kiinni käsin. Laskin vettä myös alemmaksi lammikoihin joissa oli nollikkaita ja kymmenpiikkejä. Sunnuntaiamuna 9.7. tierummun lammikon kaloista kuusi oli kuollut. Lista kaloista ohessa.

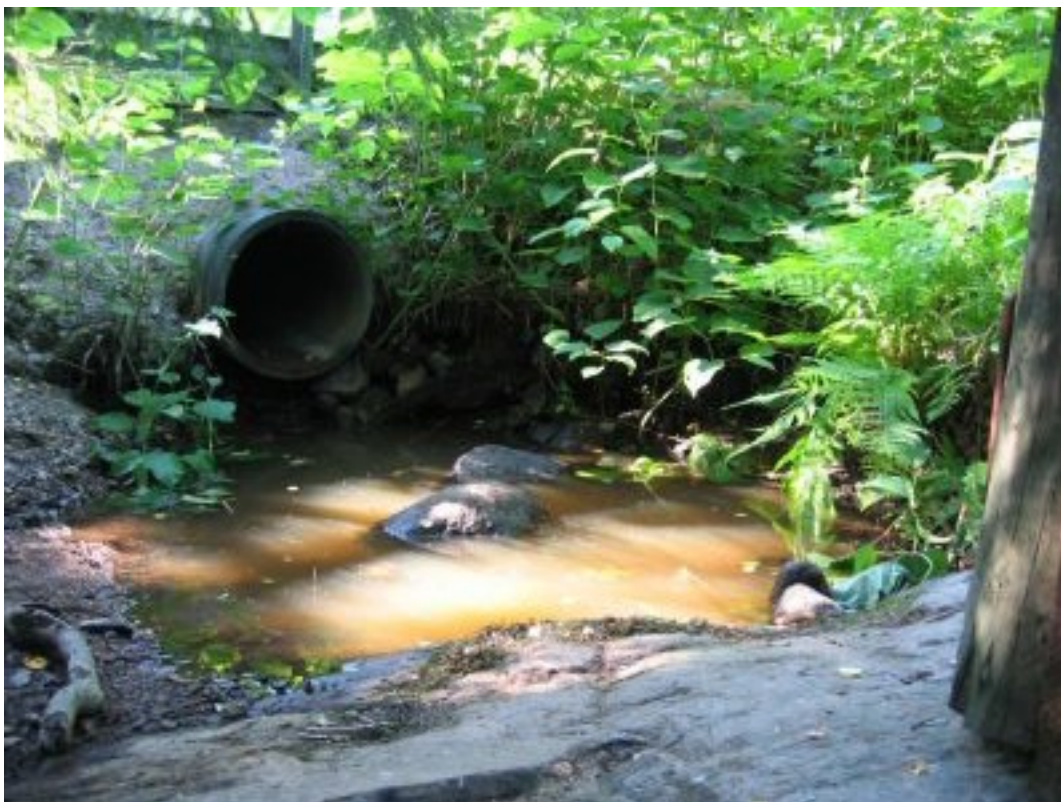
Kuva 2: Vähä-Henttaan tien siltarummun alapuoliseen lammikkoon oli pakkautunut valtaosa viimeisistä sinnittelevistä taimenista.

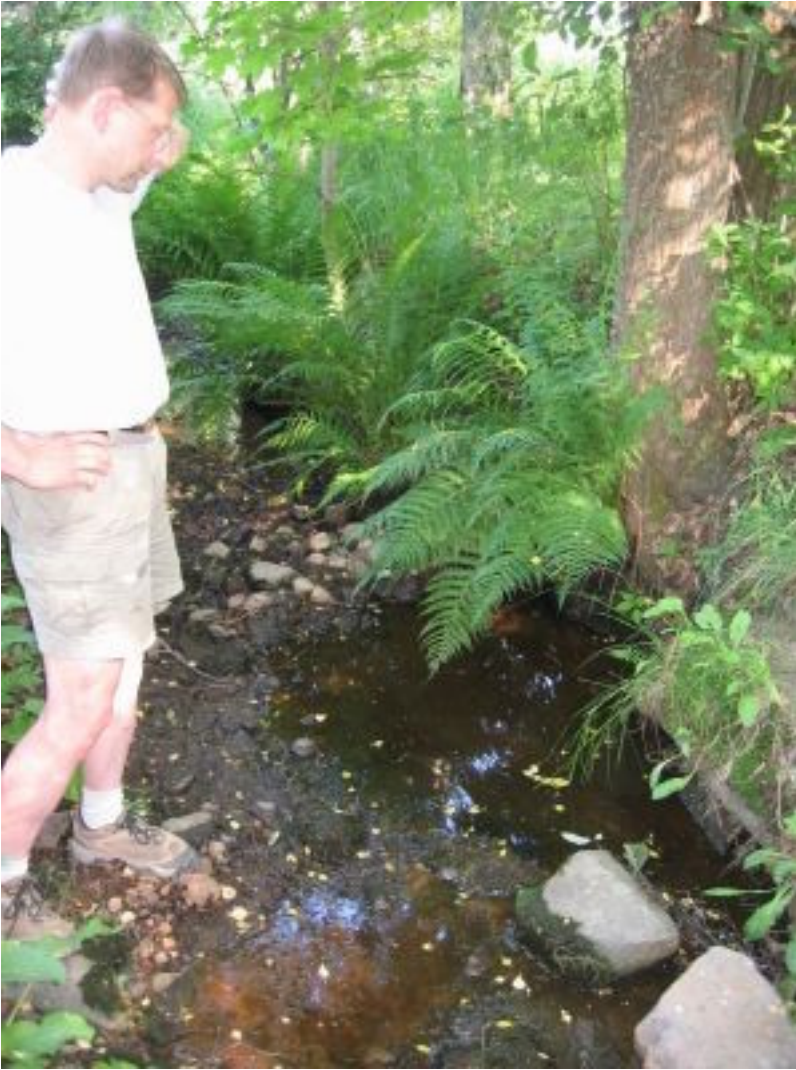
Kuva 3: Tästäkin lammikosta löytyi vielä muutamia kymmenpiikkejä ja taimenen nollikas.

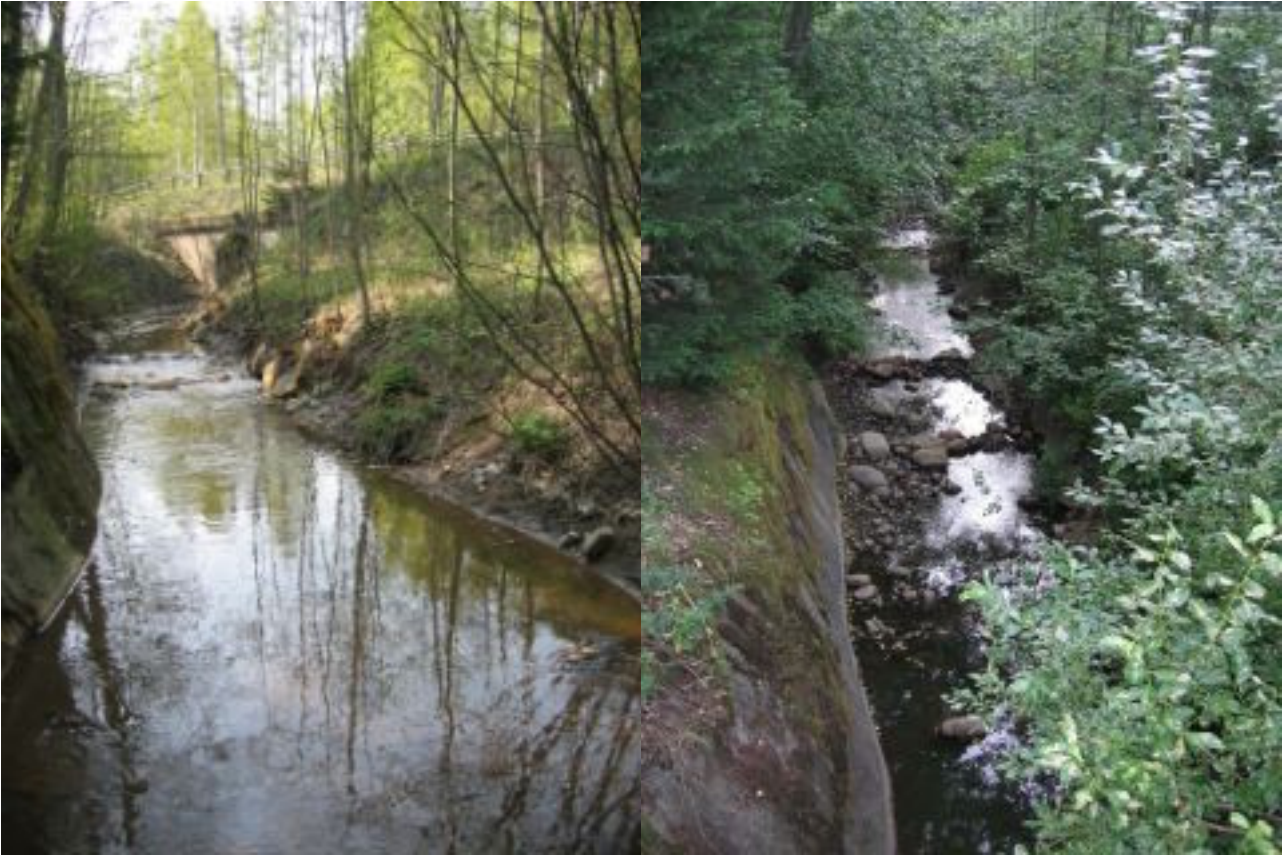
Kuva 4: (vas.) Lukupurossa riitti vielä vettä Kokinkyläntien alapuolella 11.5. (oik.) Samaan paikkaan tuotiin 9.7. muutamia Henttaanpurosta pelastettuja taimenia

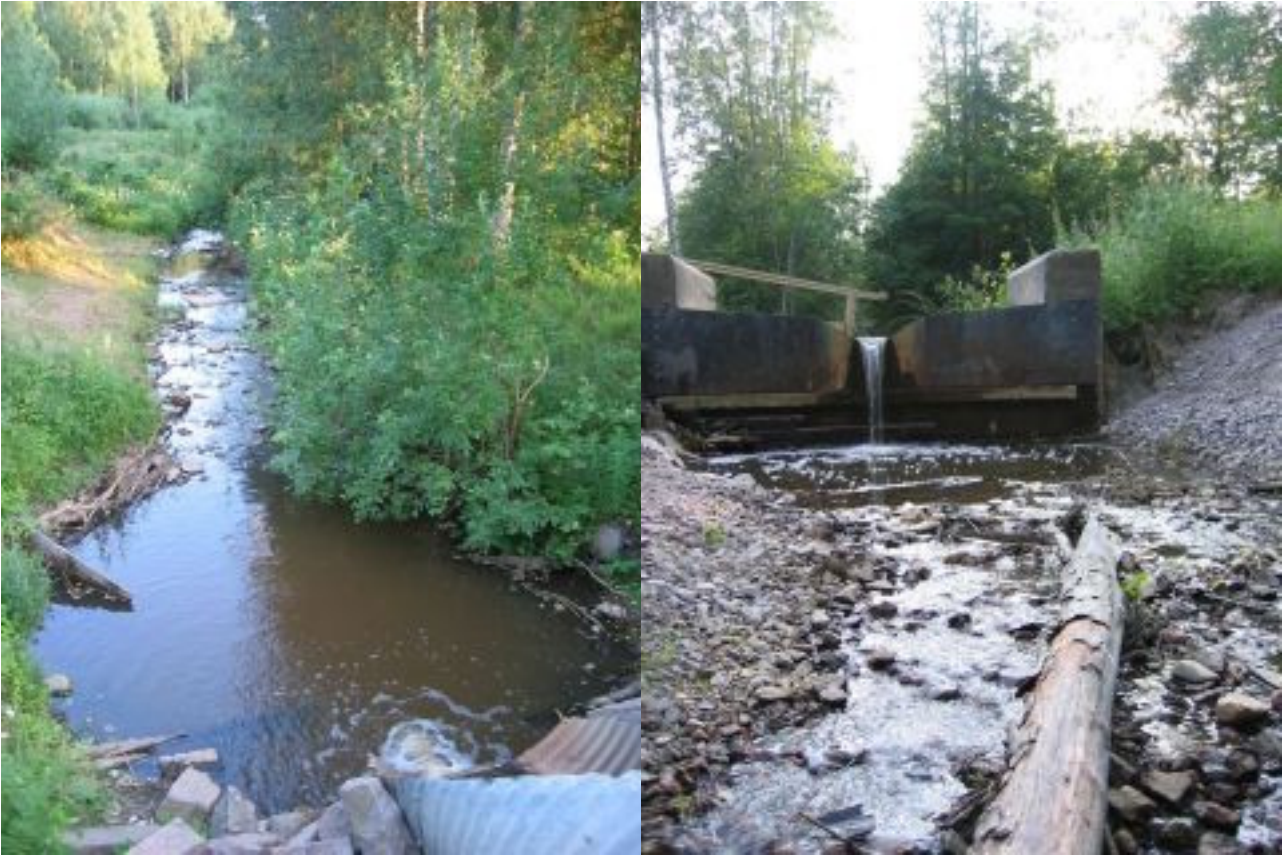
Vertailun vuoksi pääuomaan mittapadosta alavirtaan yhtyvässä Mankkaanpurossa virtasi 9.7. Seilinmäen siltarummun kohdalla kohtuullisen paljon vettä Henttaanpuron tilanteen huomioiden.

Kuva 5: (vas.)Vertailuksi Mankkaanpurossa Seilnmäen kohdalla virtasi ihan kohtuullisesti vettä 9.7. **(oik.)** Lukupuron mittapadollakin vettä oli siedettävästi samana päivänä.

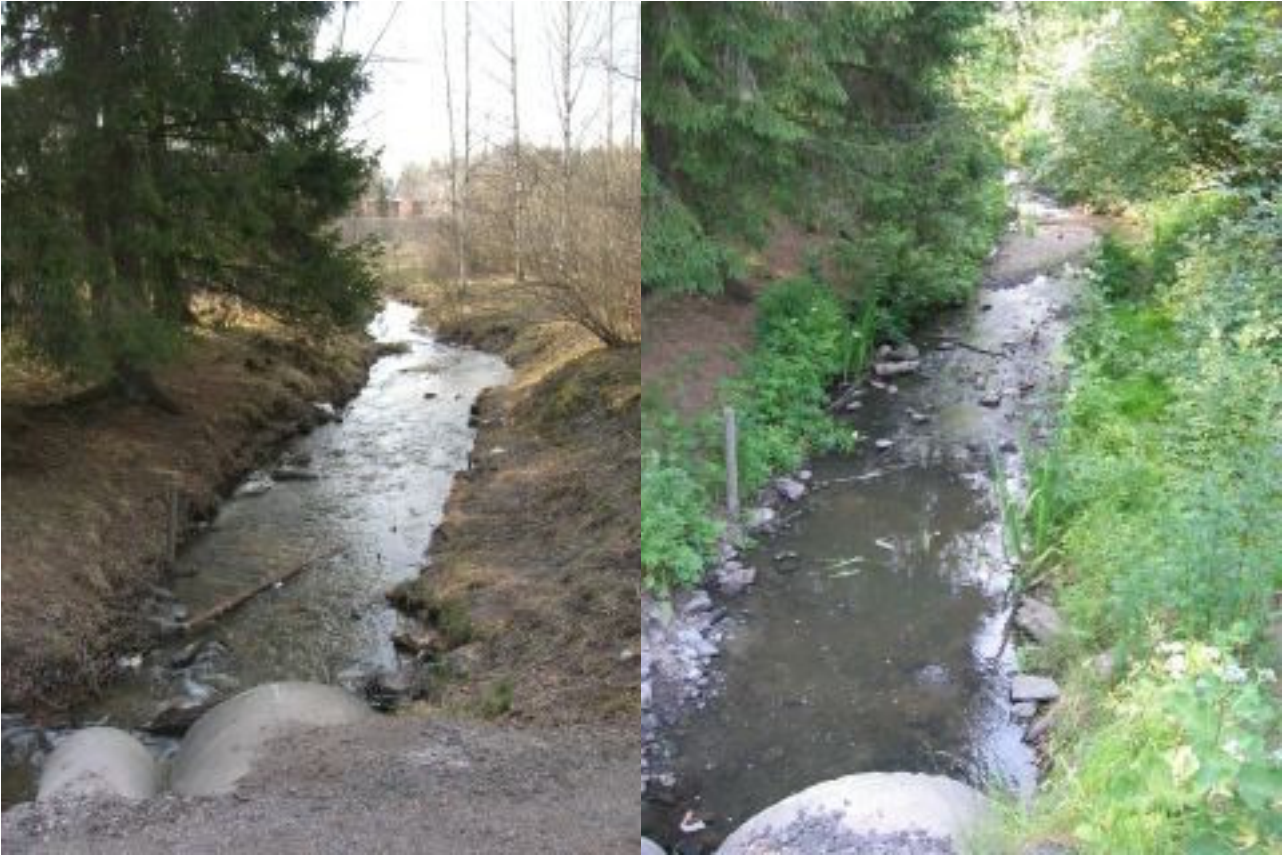
Tilanne Finnoonojalla Heinäkuun alussa 2006: Finnoonojalla Sunassa oli 9.7. jonkinlainen alivirtaama, joten ainakaan aivan välitöntä pelkoa puron kuivumisesta tuskin on. Uoma oli kohtuullisen hyvin vesitetty, vesi oli kirkasta mutta melko lämmintä joka sinällään on hiukan ongelmallista uoman ollessa ko. osuudella vielä melko matalaa. Varsinaisia taimenhavaintoja ei nopealla visiitillä siunaantunut, mutta kymmen-/kolmipiikkejä näkyi joitakin.

Kuva 7: Finnoonjaa Sunassa 4.5.(vas.) ja 9.7.(oik.)

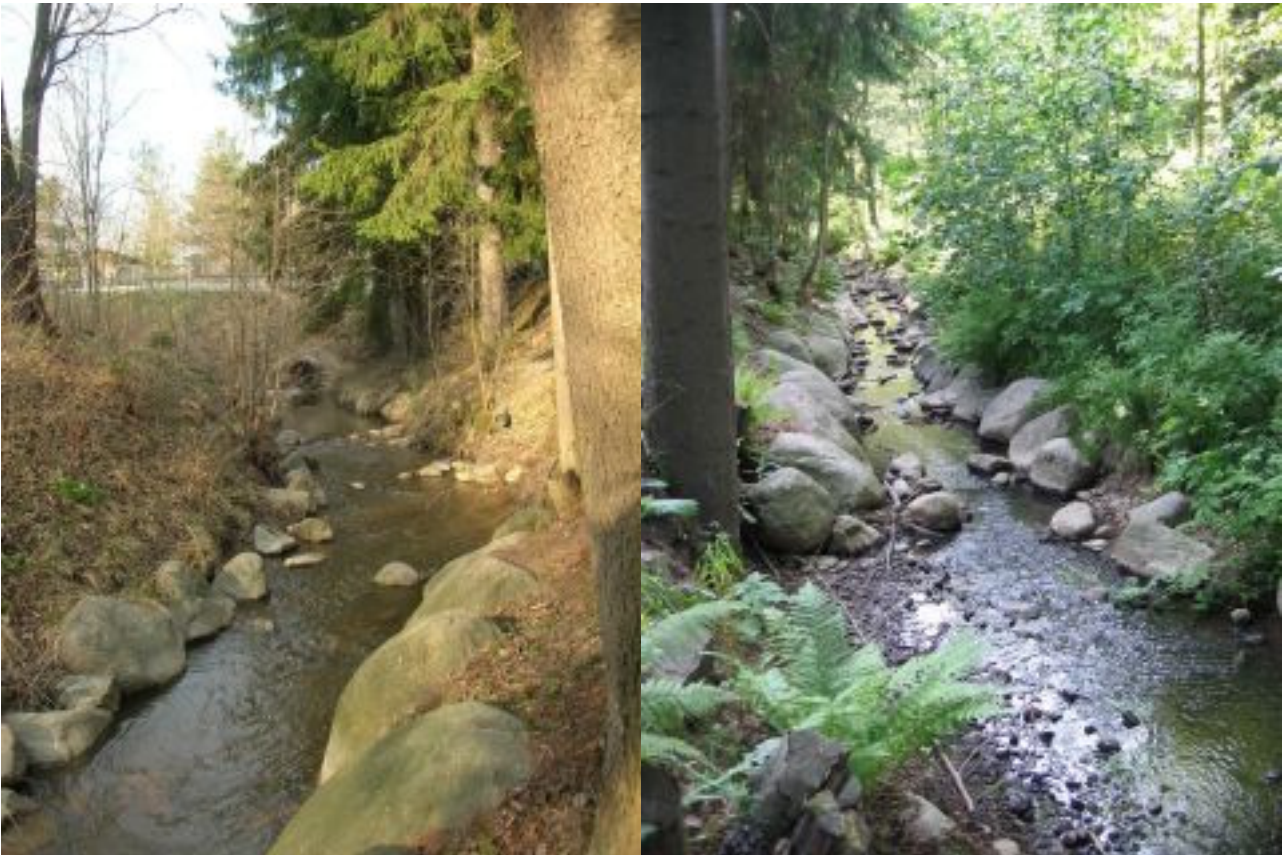
Kuva 8: Finnoonjaa Sunassa, sama paikka alavirrasta 4.5. (vas.) ja ylävirrasta 9.7. (oik.)

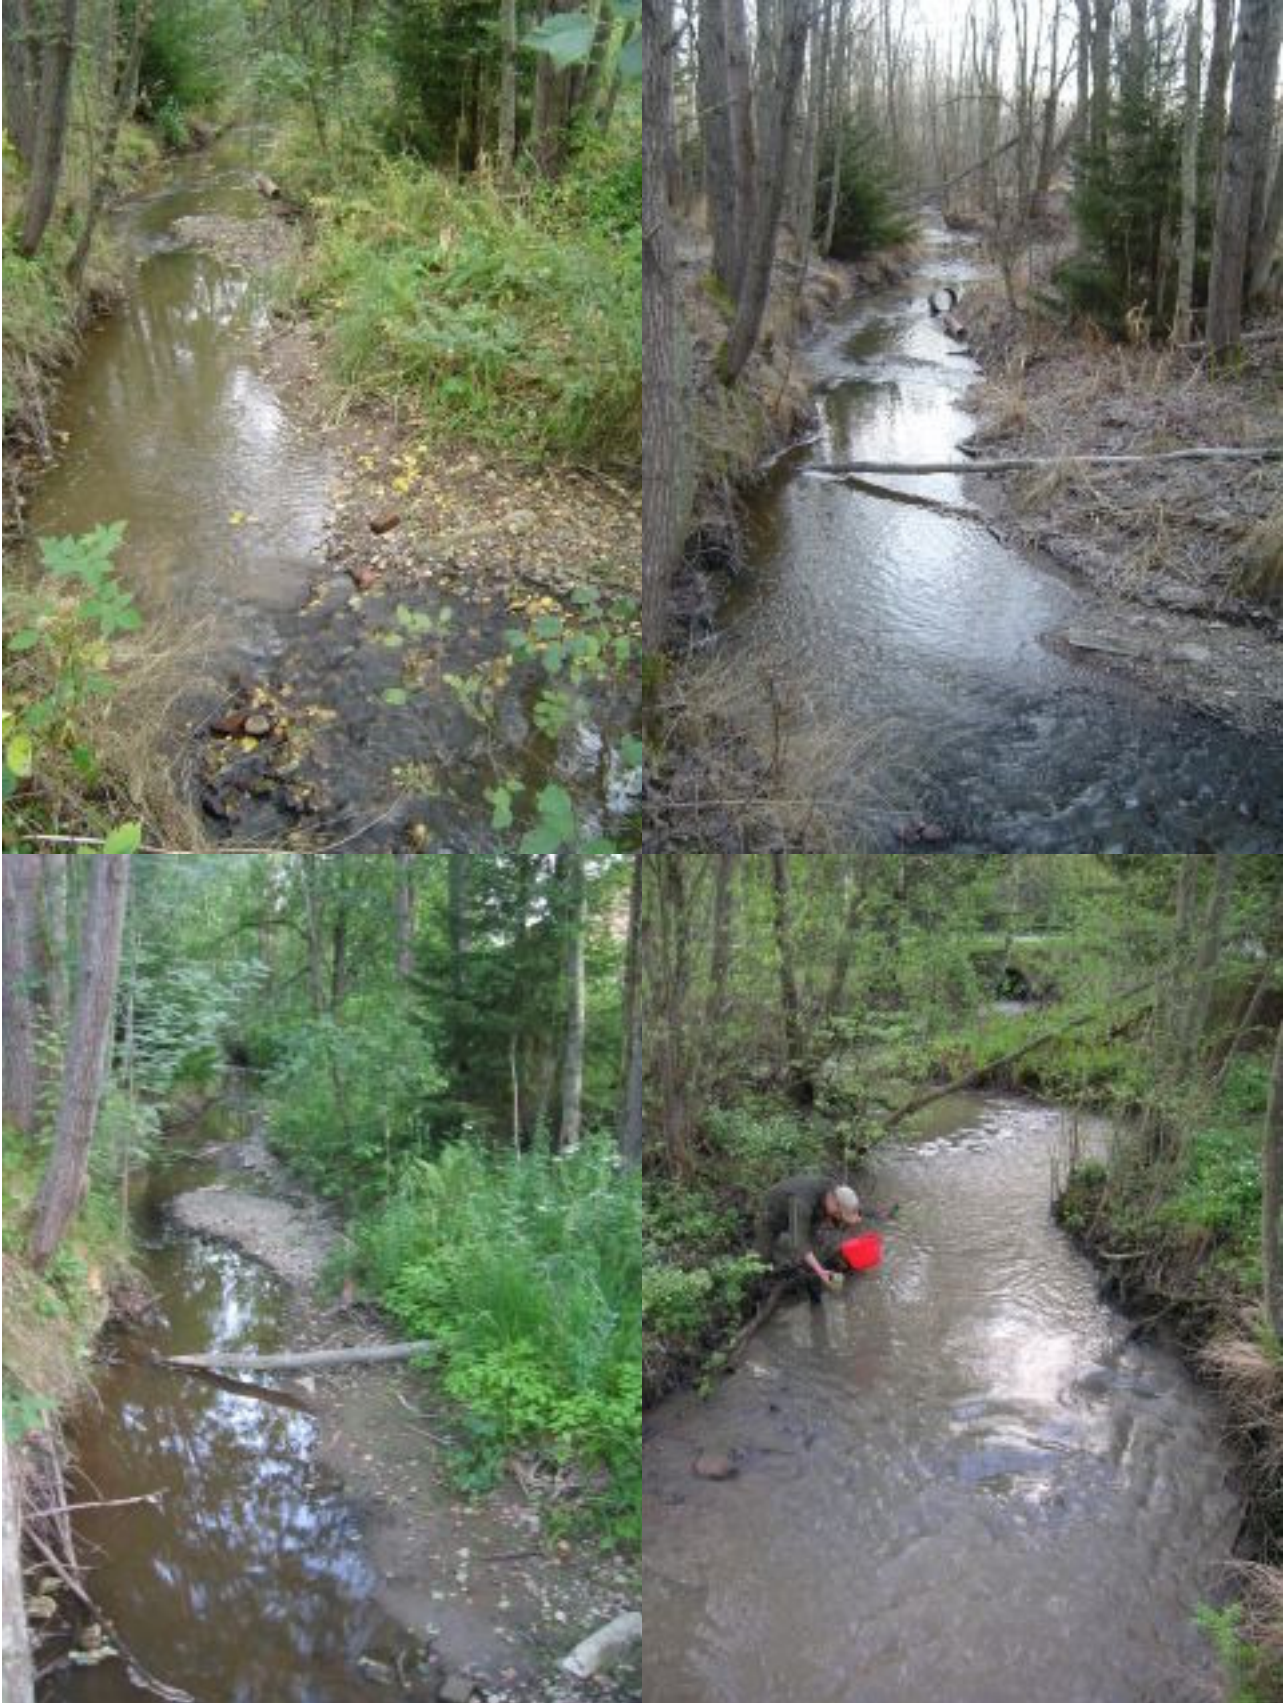
Alavirrassa Malminmäessäkin vettä oli ainakin sen verran ettei taimenilla liene ainakaan ihan akuuttia hätää varsinkaan kun purossa on varsinkin Söderskogin peltoalueella ja Malminmäen koskipaikoissa varjoisia ja varsin syviäkin paikkoja. Vesi virtasi uomassa ihan silmin havaittavasti vaikka paikoin vesikalvo olikin varsin ohut, joten oletettavasti hapen määräkään ei muodosta ongelmaa. Sen sijaan tästä alavirtaan Latokasken sivuhaarojen alapuolella uoma oli seisovan näköinen ja kauttaaltaan liman peitossa huolimatta pohjapadoista.

Kuva 9: Finnoonojaa Malminmäessä 23.9. 2005 (vas.ylh.), 21.11.2005 (oik.ylh.) ja 9.7.2006 (vas.alh.) sekä poikasistutuksia tulvan värjäämään puroon 23.5.2006.

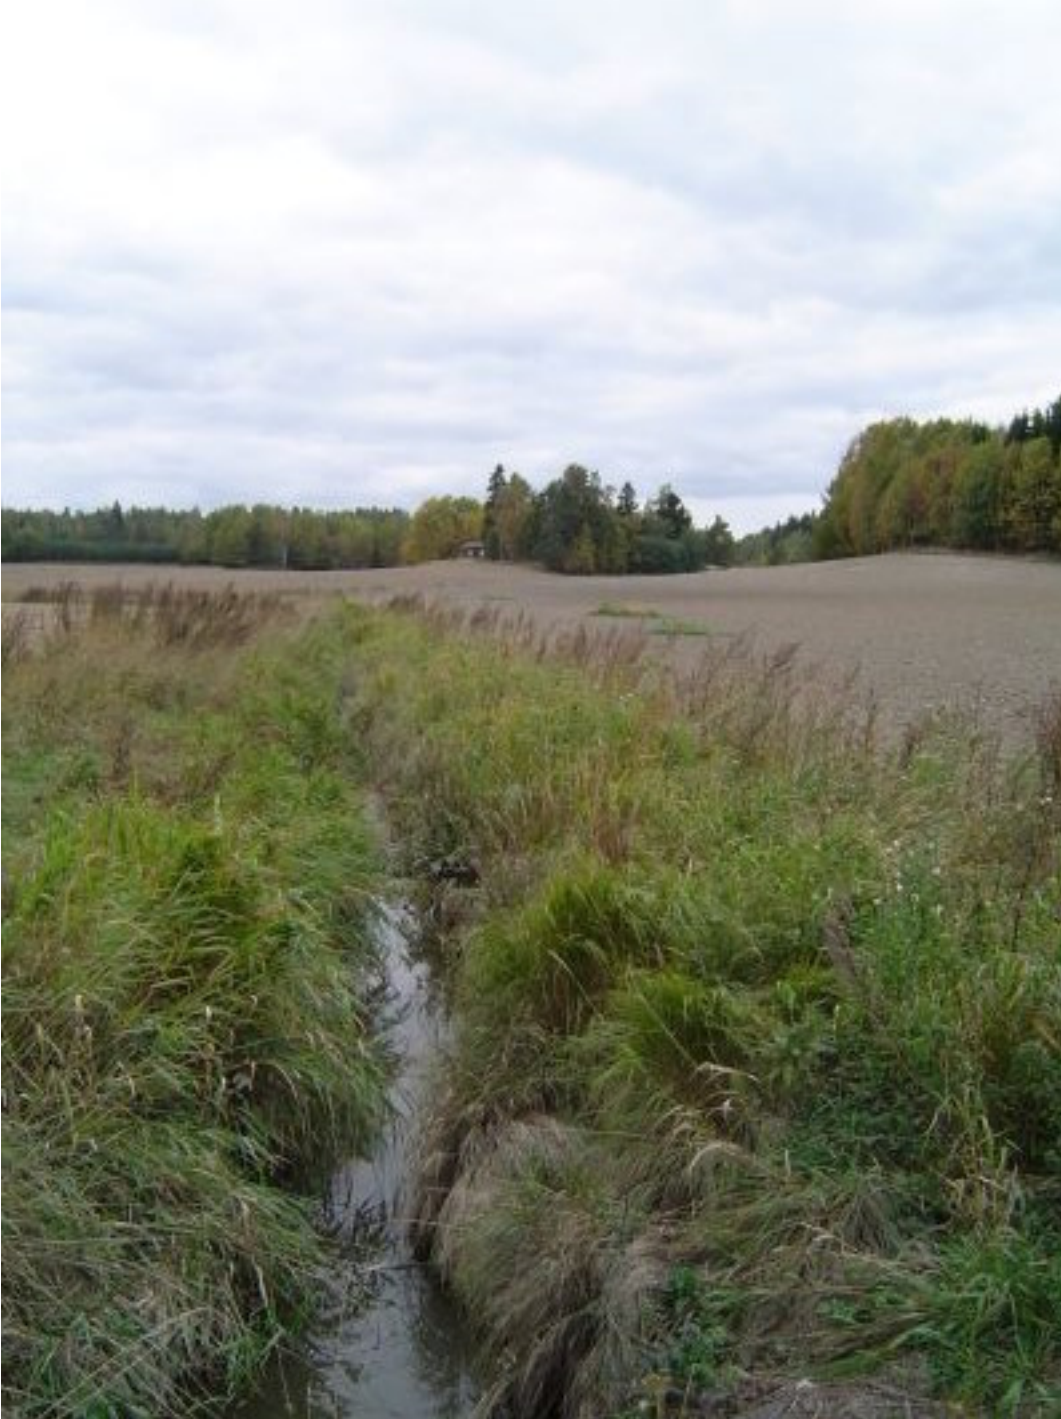
Kuva 10: Finnoonojan kapeaa ja syvää uomaa Söderskogin pelloilla 2005 syyskuussa.
