Virho Vantaanjoella  
2013-2014,  
Vantaanjoen elpyminen  
ja  
jätevesipäästöt

Kari Stenholm  
Virtavesien hoitoyhdistys ry

# Virhon Vantaanjoen kunnostukset vuonna 2013

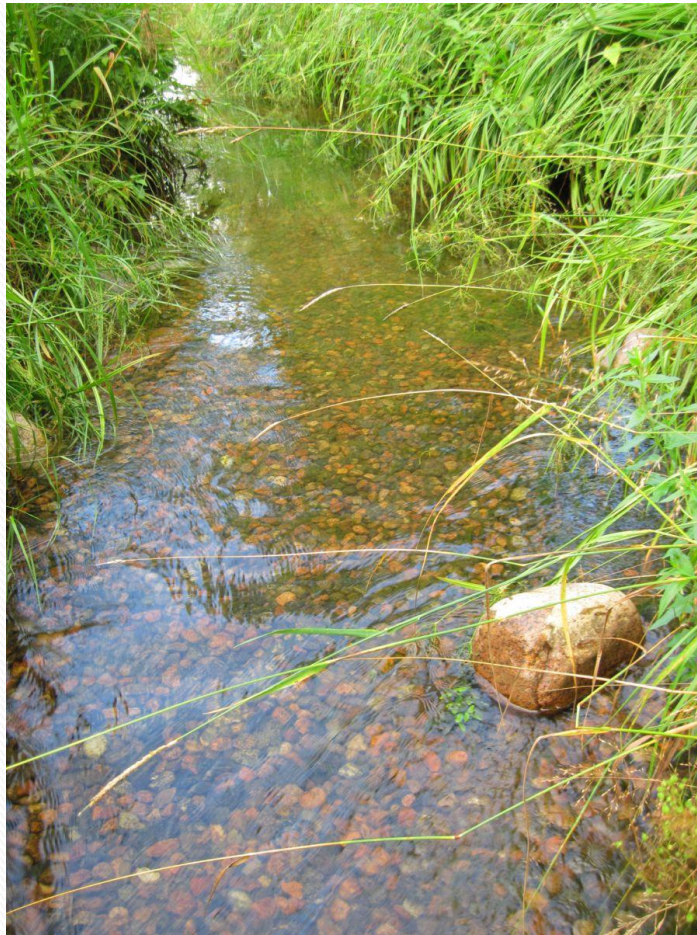
# Kutusoraikko latvapurolla

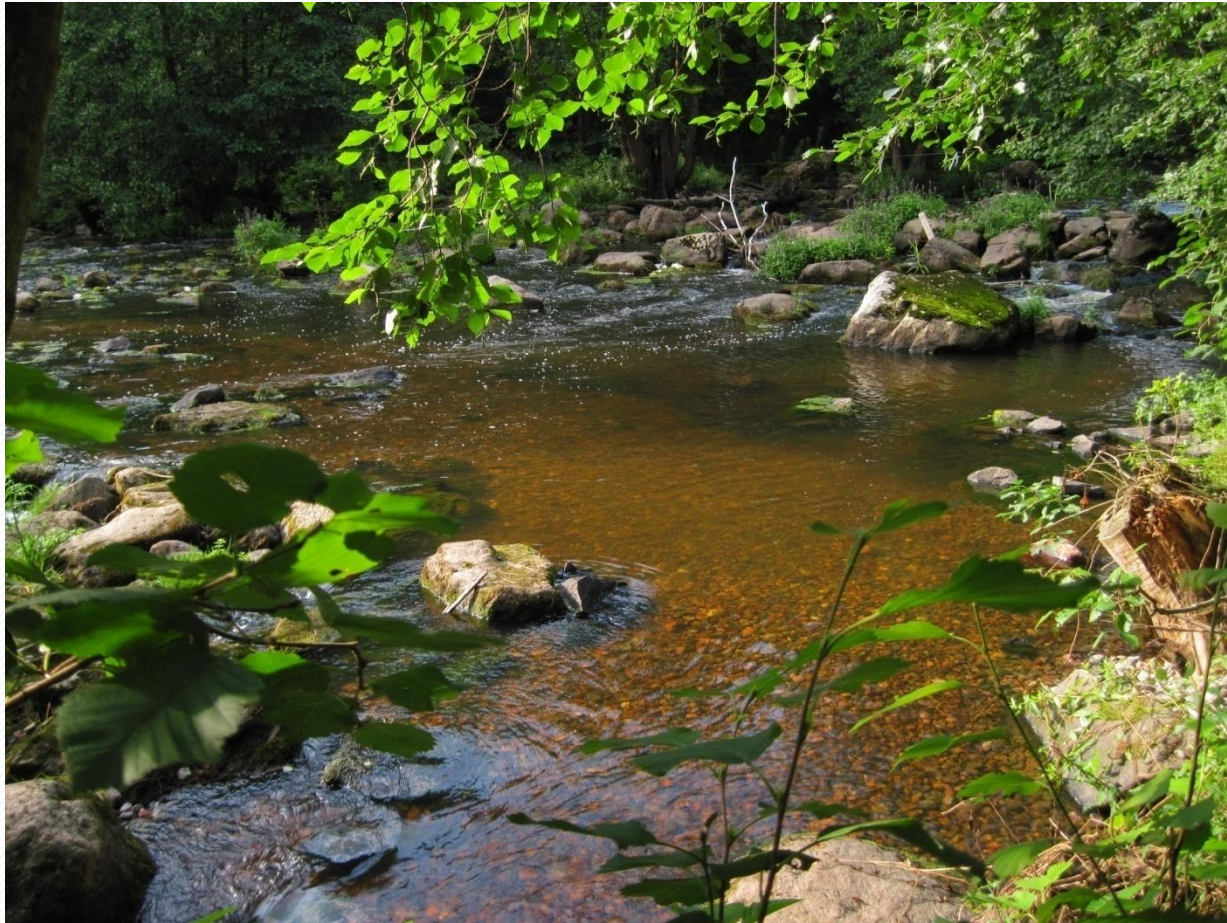
# Kutusoraikko pääuomassa

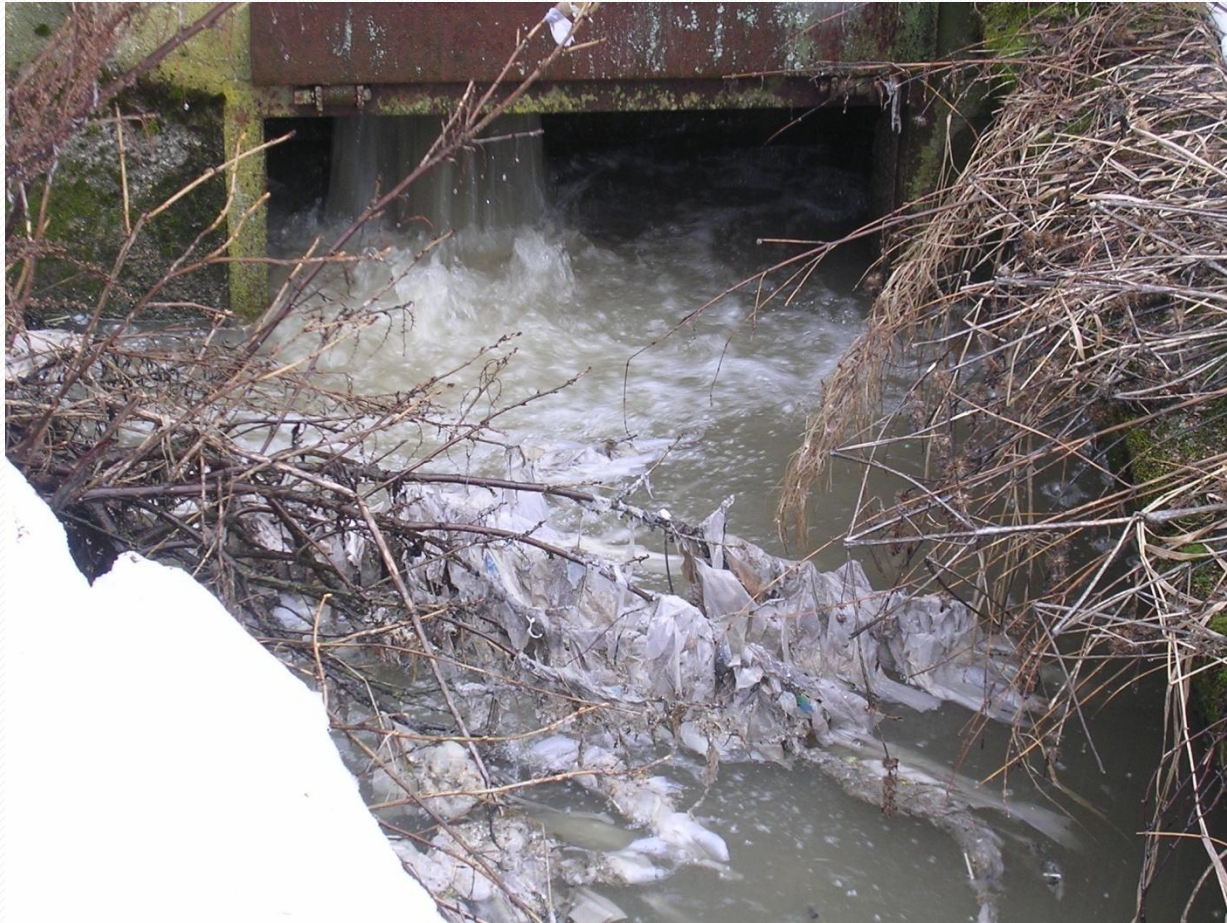
# Jätevesipäästöt ovat paha ongelma Vantaanjoella.

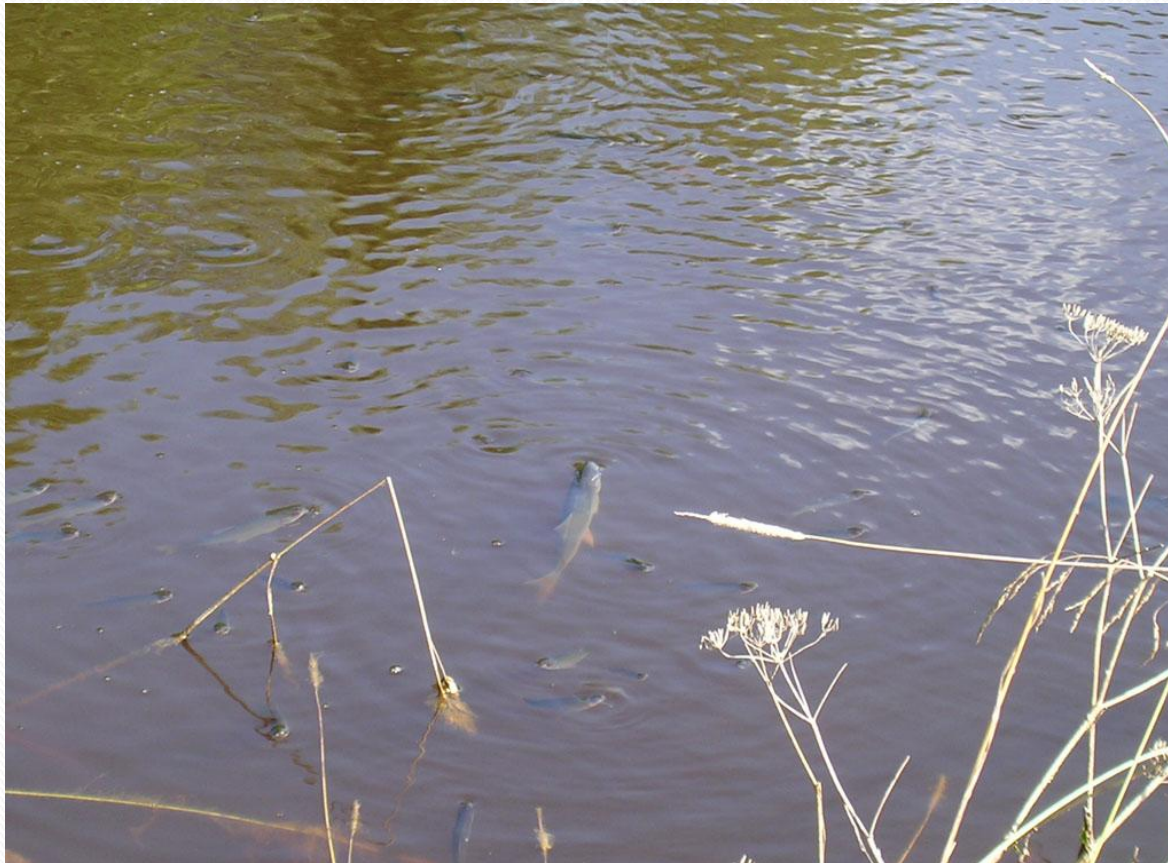
Kalat nousevat pintaan veden happipitoisuuden laskiessa liian pieneksi.
