RÄPSÄNJOEN PATOJEN LUONNONMUKAISTAMINEN

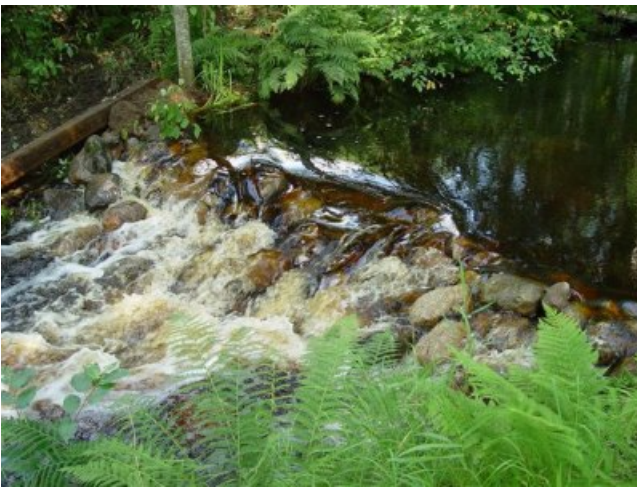
Pato aiheutti jokeen kalojen kulun estävän pudotuksen. Se korvattiin kiviaineksesta tehdyllä kynnyksellä. Lisäksi alueelle tuotiin soraa, joka toimii virtakutuisten kalojen kutupaikkana.

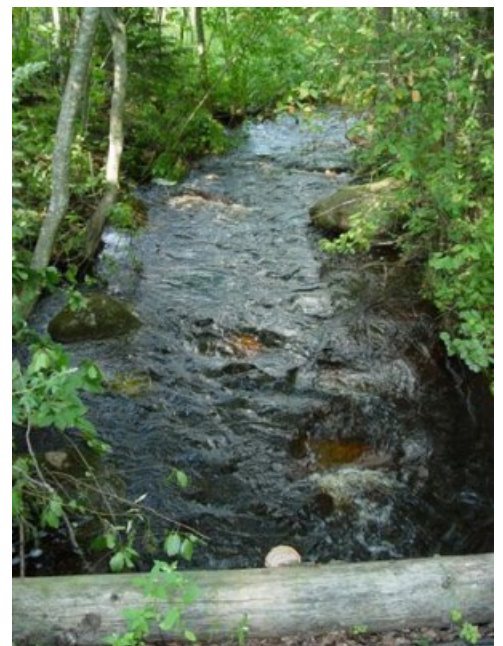
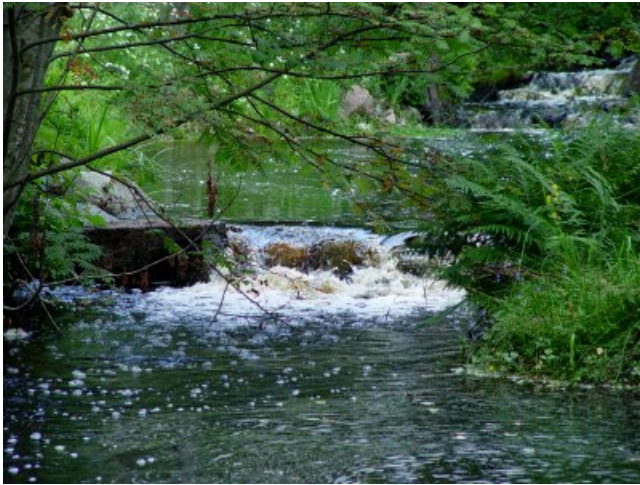
Rännimäisessä uomassa oli paikka paikoin kivikkoa, mutta suuret kivet puuttuivat. Uomaan palautettiin penkalla olevia kiviä lisäämään virtauksen vaihtelua. Toimenpiteiden vaikutuksesta uoman rakenne alkaa ajan myötä monipuolistumaan.

Vaellusesteen muodostanutta betonista patoa loivennettiin lisäämällä sen alapuolelle kookkaita luonnonkiviä.

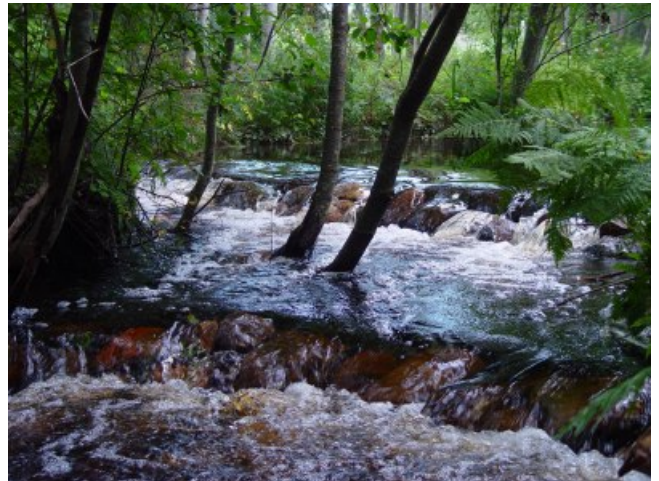
Alimmaisen altaan pato oli rakennettu kangaspintaisista betonisäkeistä. Patorakennelma jätettiin paikalleen, jotta joen vedenpinta ei muuttuisi. Padon yhteyteen lisättiin kiviä, joilla se saatiin luonnollisemmaksi. Padon alapuolella uoma jakautui lyhyellä matkalla kahdeksi puroksi. Kumpaankin rakennettiin kivistä "portaita", jotka nostavat hieman veden pintaa. Tehdyillä toimenpiteillä padon aiheuttama vedenpinnan pudotus pienentyi ja kalojen liikkuminen helpottui.
