## Mätäpuron/Maunulanpuron lietepäästö 20.10.2007

**Toinen lietepäästö Mätäpuron/Maunulanpuron  
Maaliikennekeskuksen alueelta 23.10.2007**

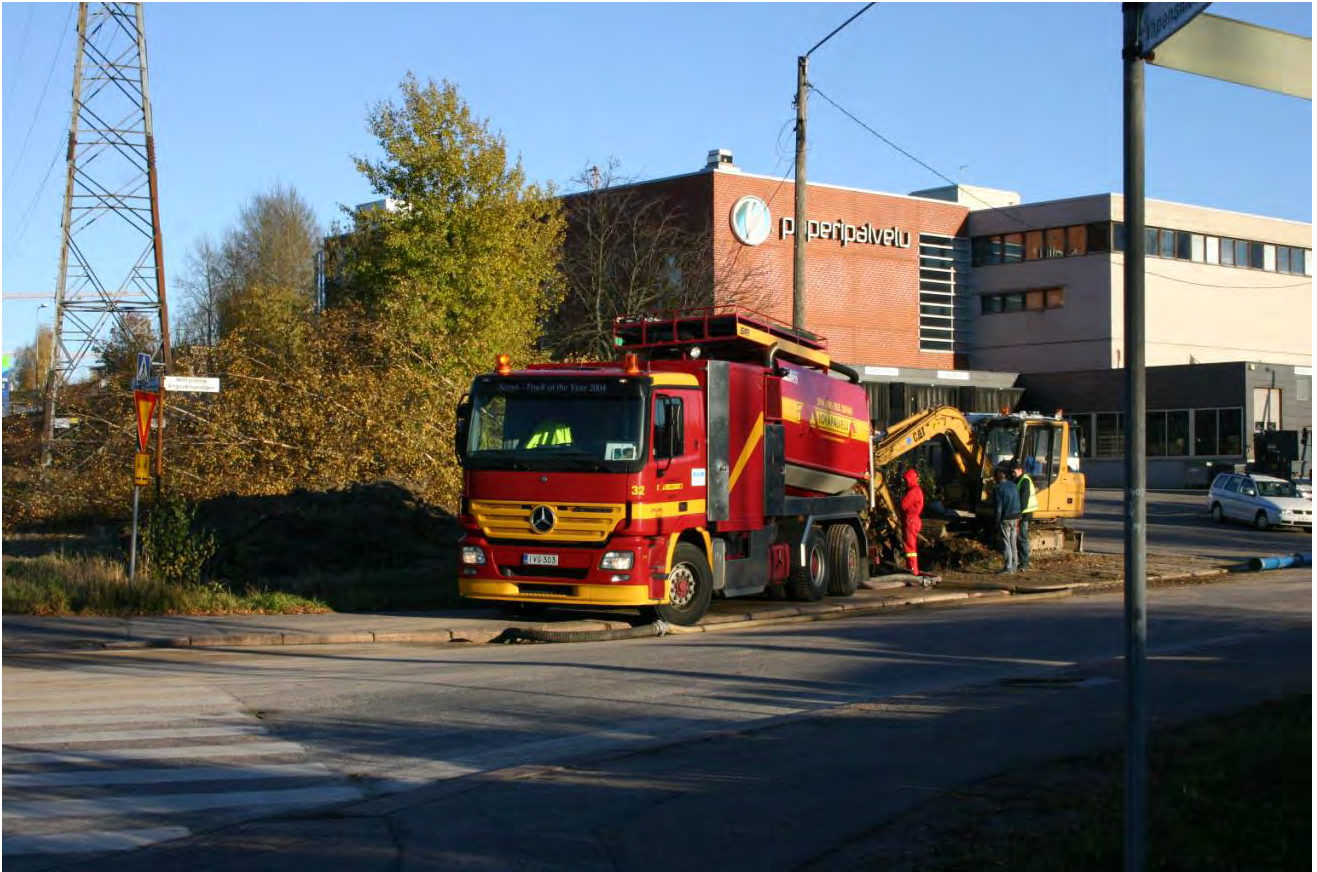
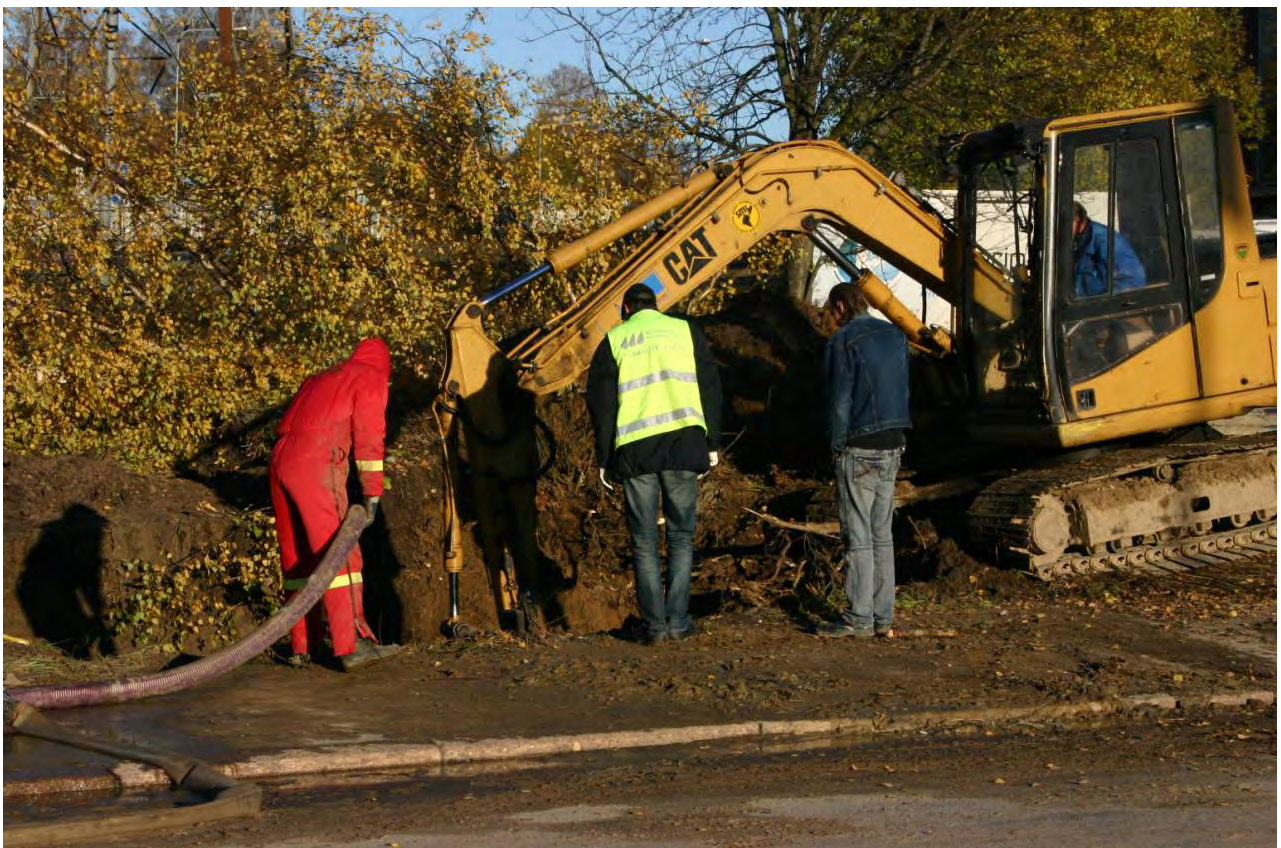
Metsäläntien/Asesepäntien ja Niittyläntien risteyksessä sijaitsevan Teboilin vieressä oli 20.10.2007 vesijohdon korjaustyömaa. Töitä teki Helsingin vesi.

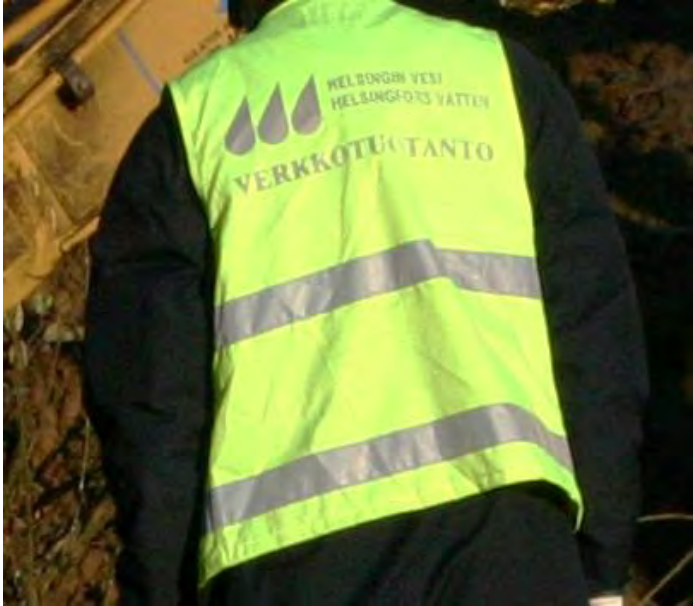
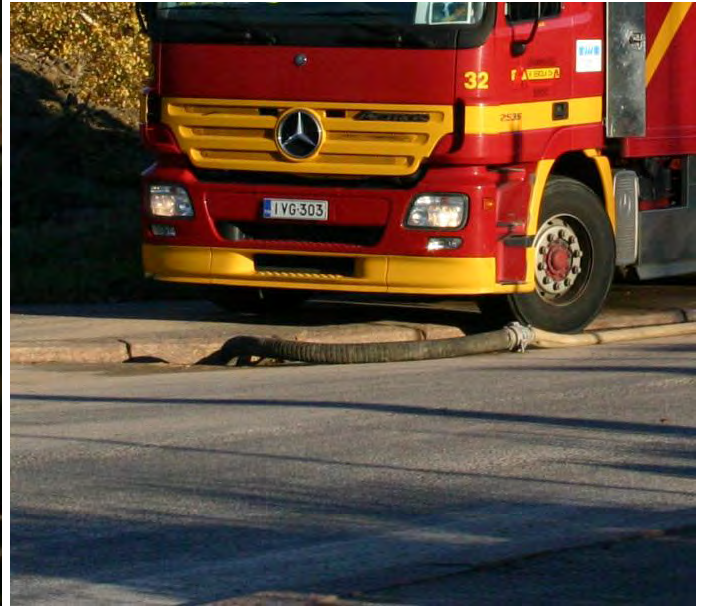
Kaivantoon valunut vesi pumpattiin loka-auton avulla viereiseen kadulla sijaitsevaan sadevesikaivoon. Saven ja hiesun sekainen vesi ohjautui suoraan ojaan (alla vasemmalla), josta vesi valuu edelleen Metsäläntien alittavan putken kautta suoraan Maunulanpuroon. Metsäläntien ja Rajametsäntien risteyksessä puroon yhtyy myös toinen pienempi oja, josta tuleva vesi edustaa normaalia tilaa (alla oikealla).

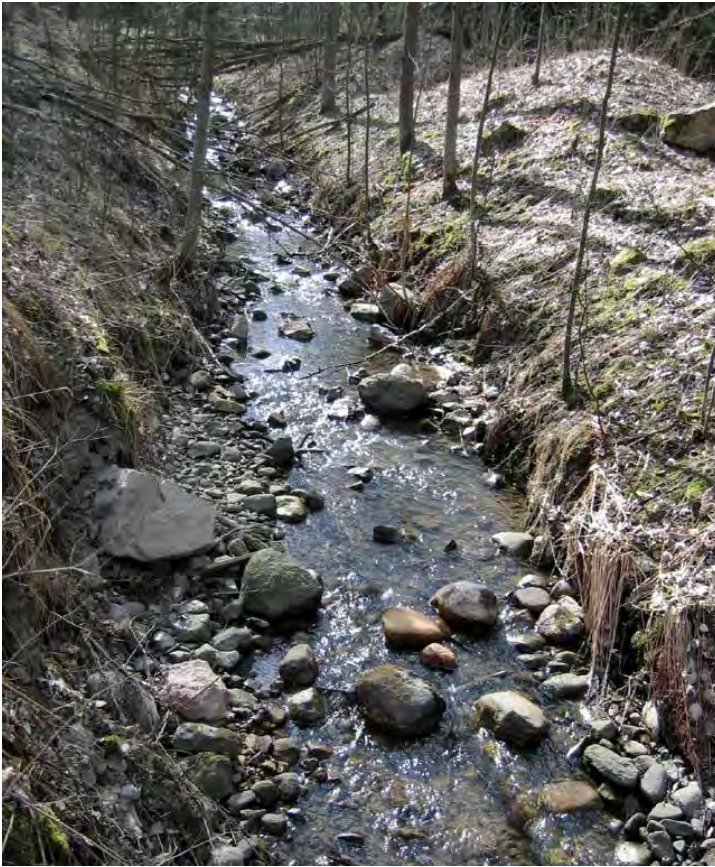
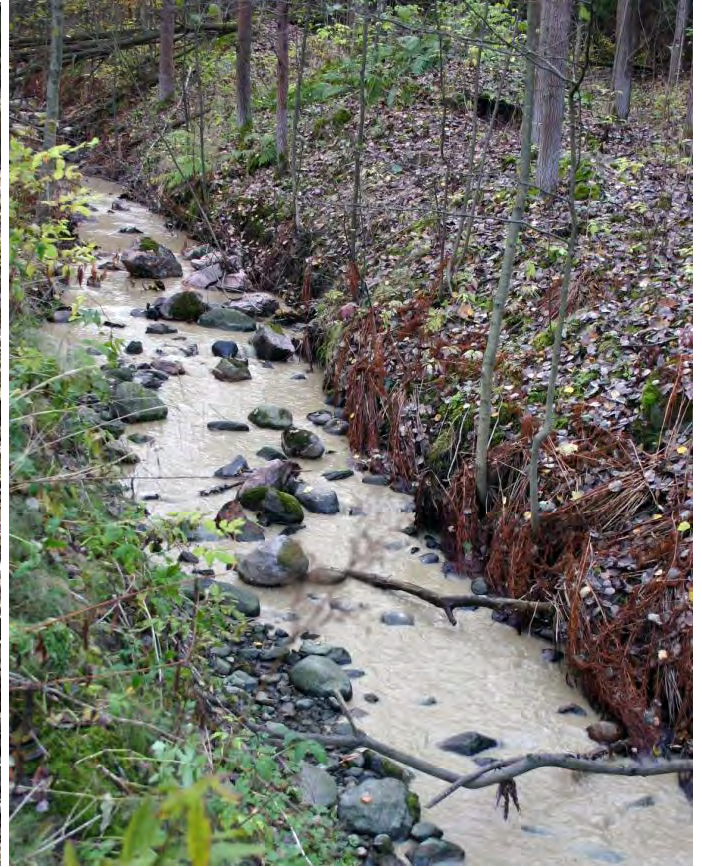
Maunulanpuron koskijaksoa normaalivedellä ja lietepäästön aikana.

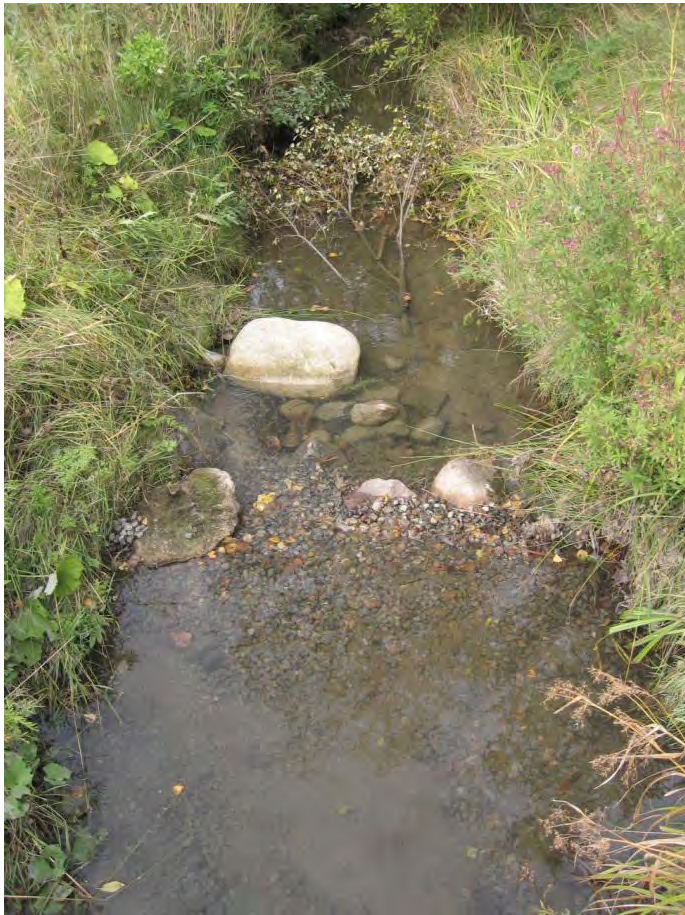
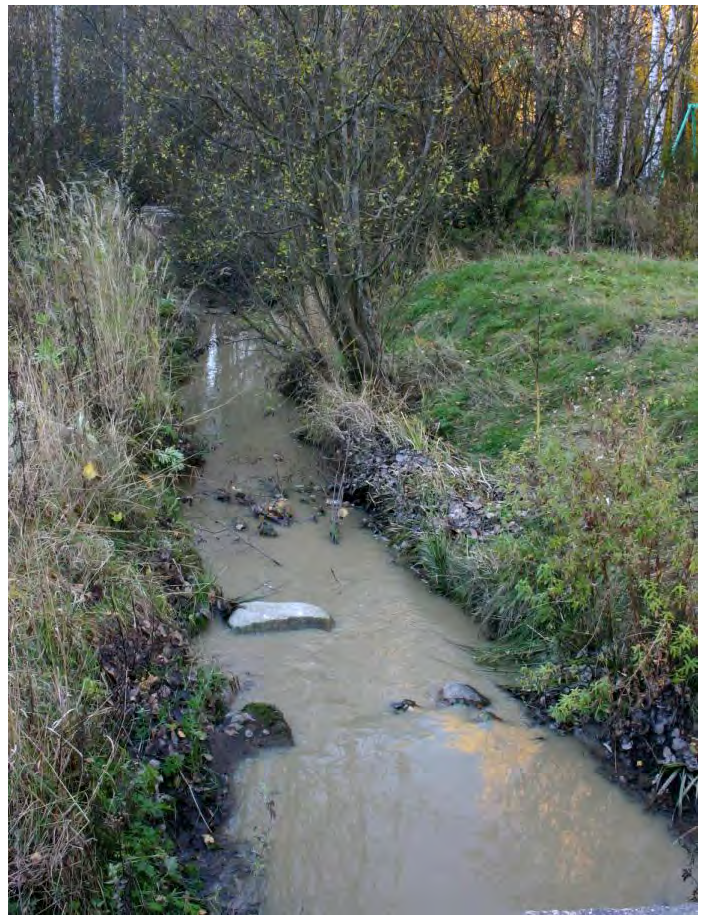
Yksi Maunulanpuron soraikoista normaalitilassa ja lietepäästön aikana.

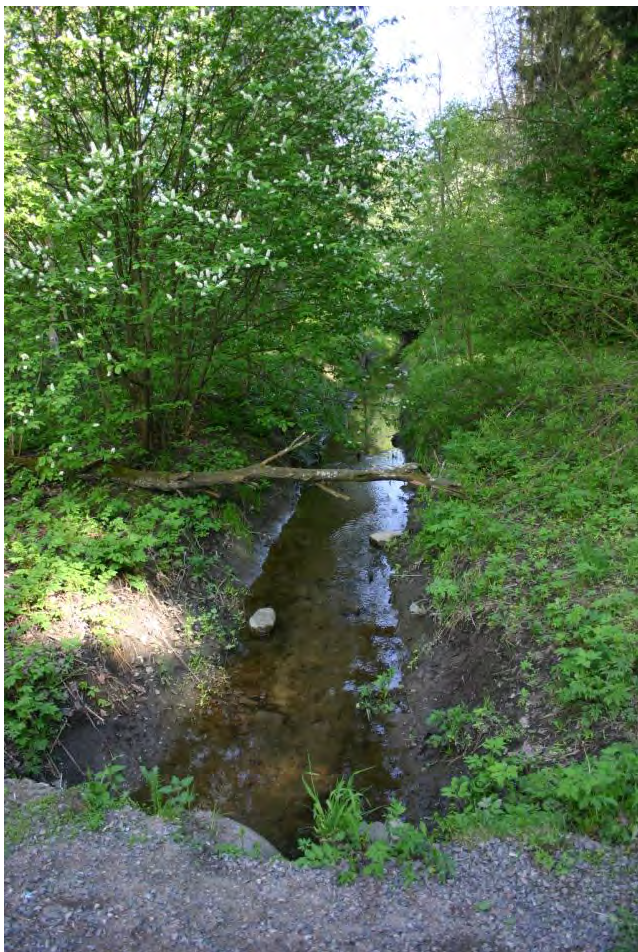
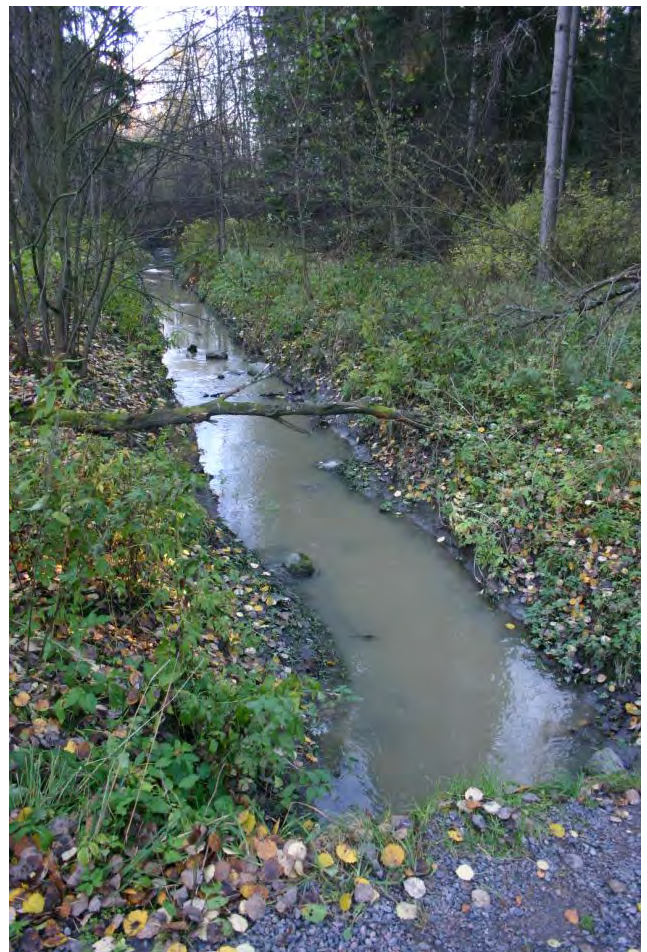
Samea vesi jatkaa virtaustaan alaspäin kohti Mätäpuroa. Iltayhdeksään mennessä vesi oli sameaa Mätäpuron taimenen tärkeimmillä kutualueilla asti Haagan Kauppalanpuistossa.

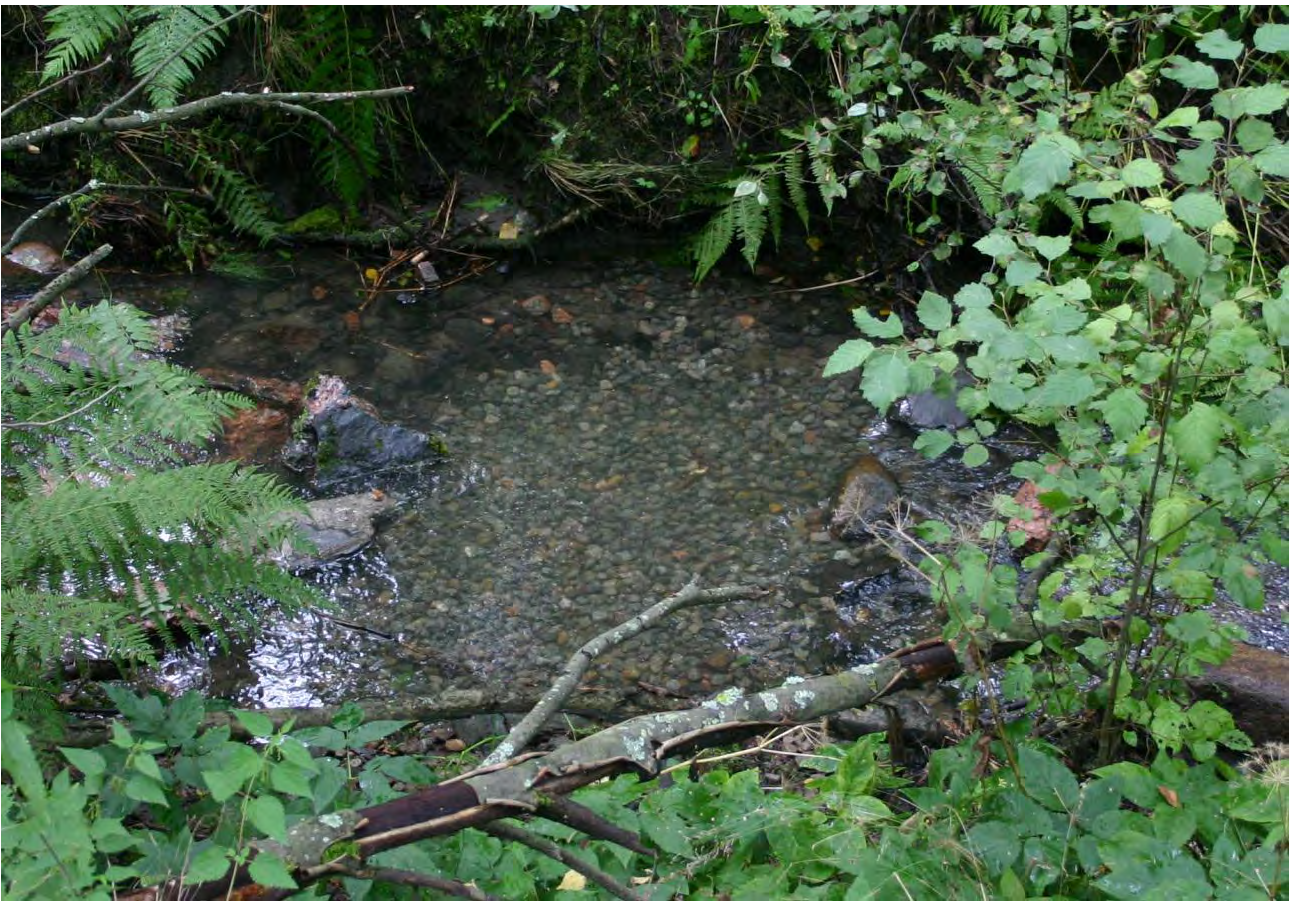
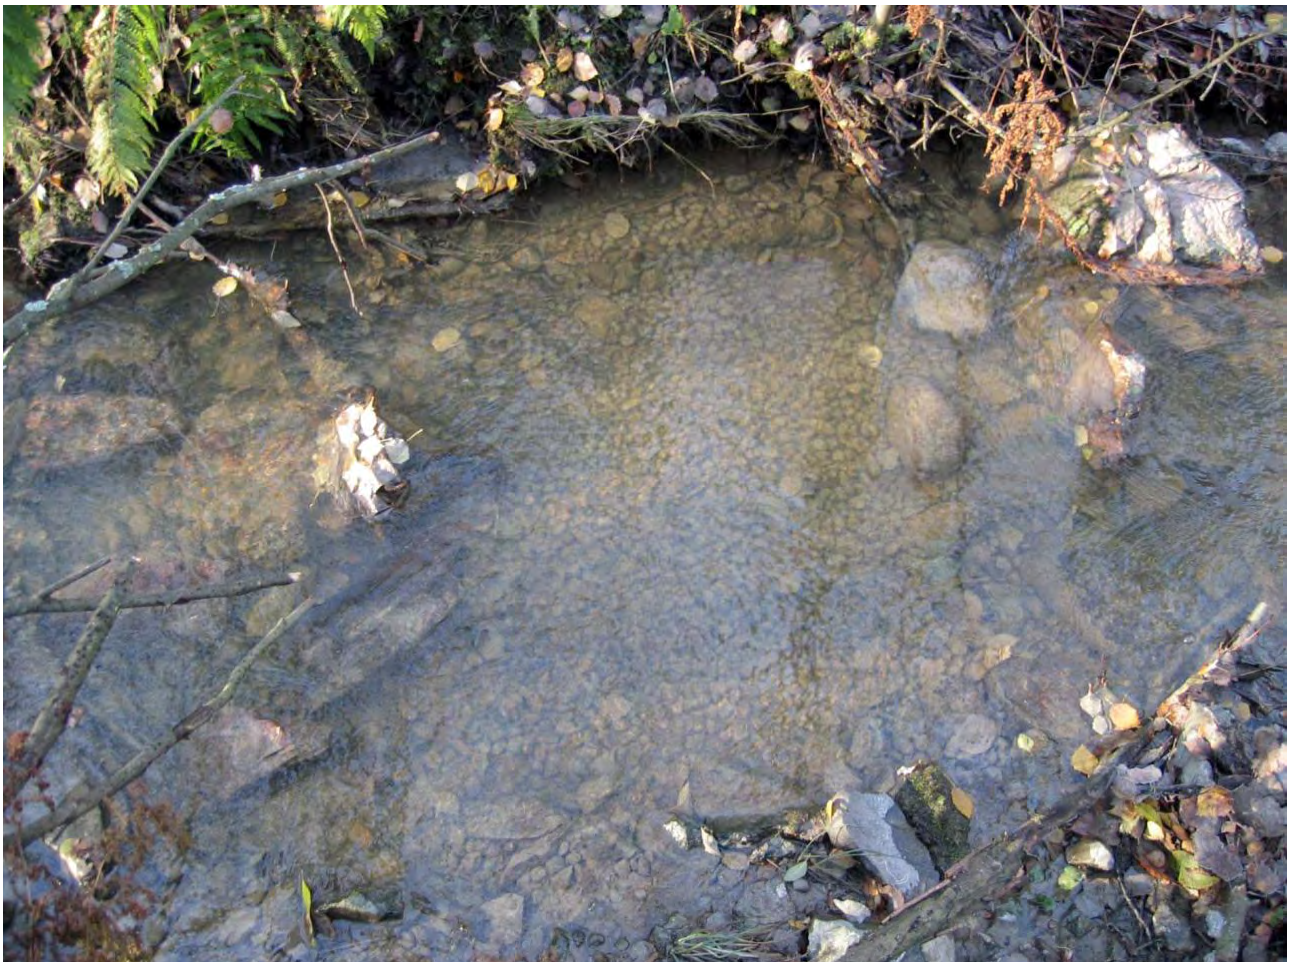
Raskain kiintoaines näkyy soraikkojen liettymisenä erityisesti Maunulanpurossa, mutta myös Mätäpuron pääuomassa Pirkkolassa soraikot ovat silminnähden liettyneet. Yllä kutusoraikko Maunulanpurossa ennen kiintoaineslaskeutumaa 2.9.2007 ja alla sen jälkeen 21.10.2007.

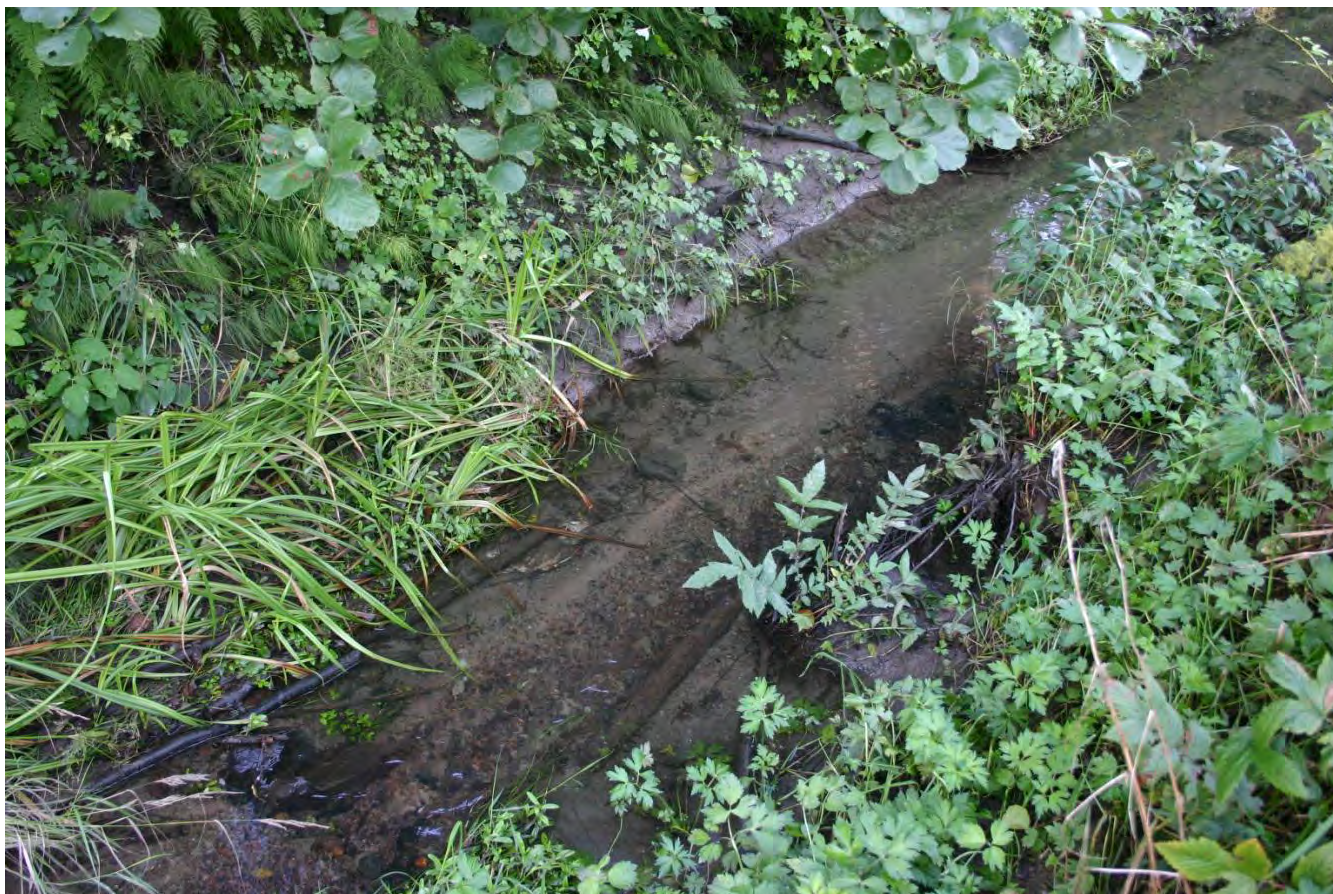
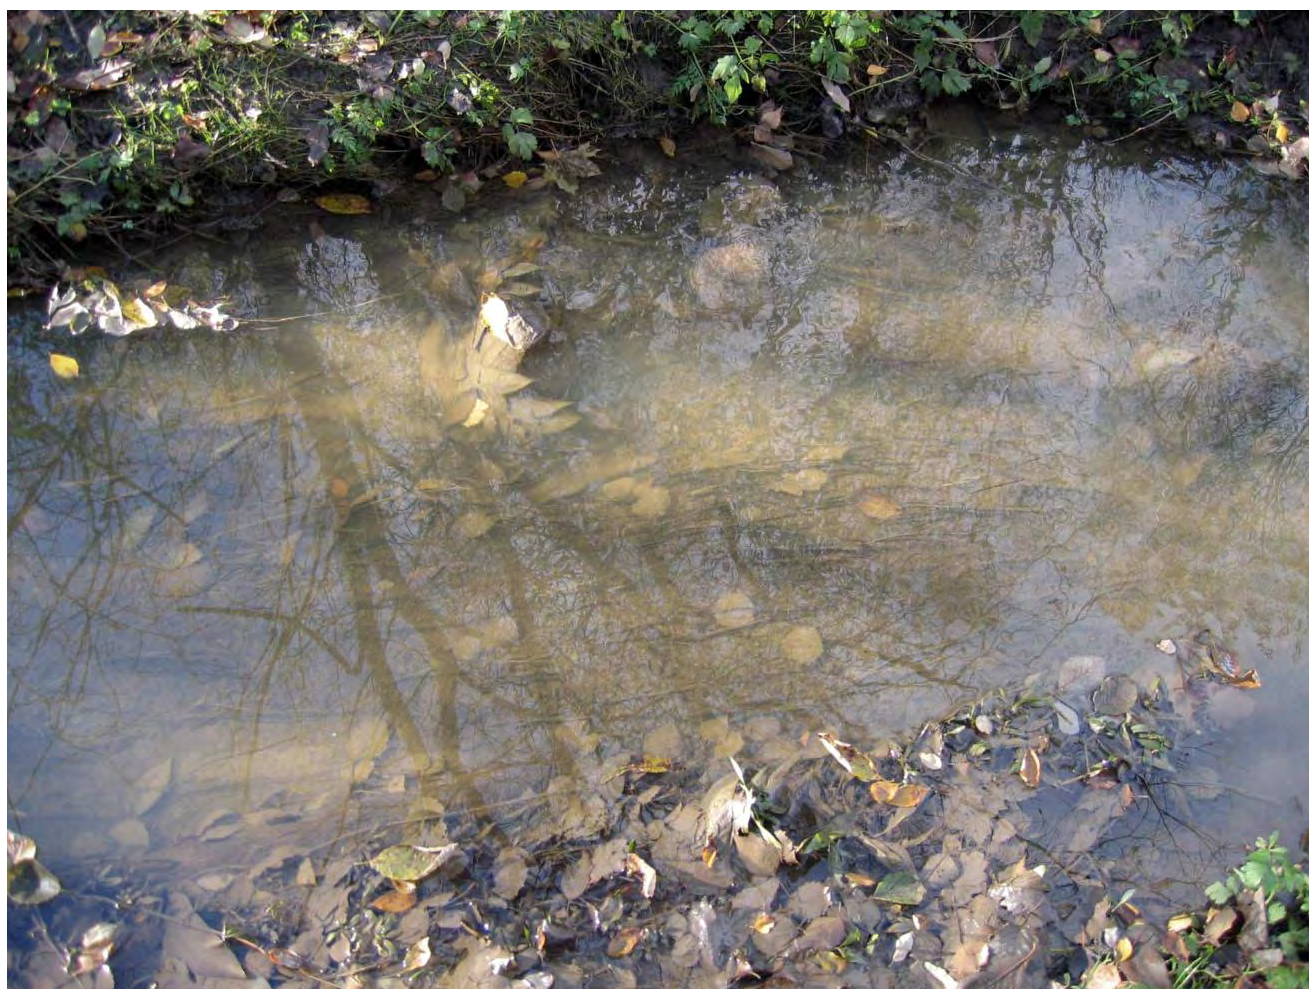
Erityisesti hitaamman virran paikoissa kiintoaines on liettänyt koko pohjan kellertäväksi. Kuvat Maunulanpu-  
rosta 2.9.2007 ja 21.10.2007

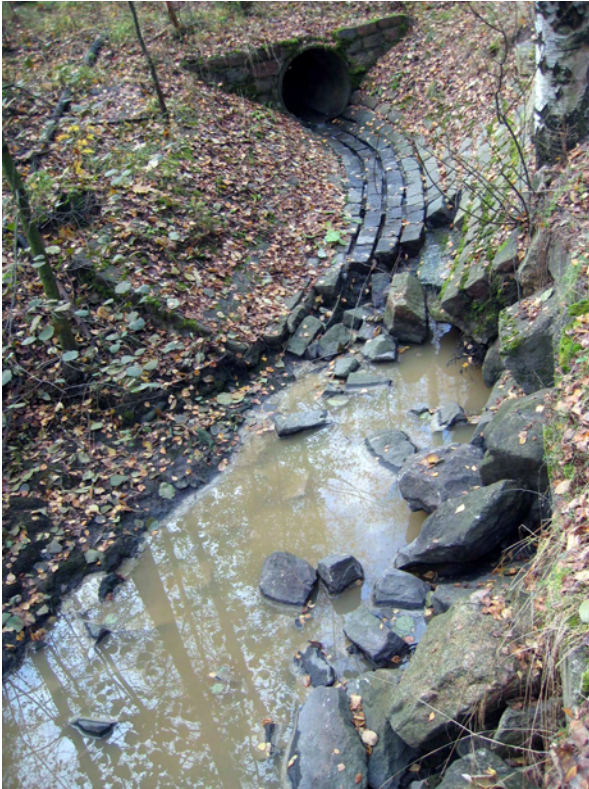
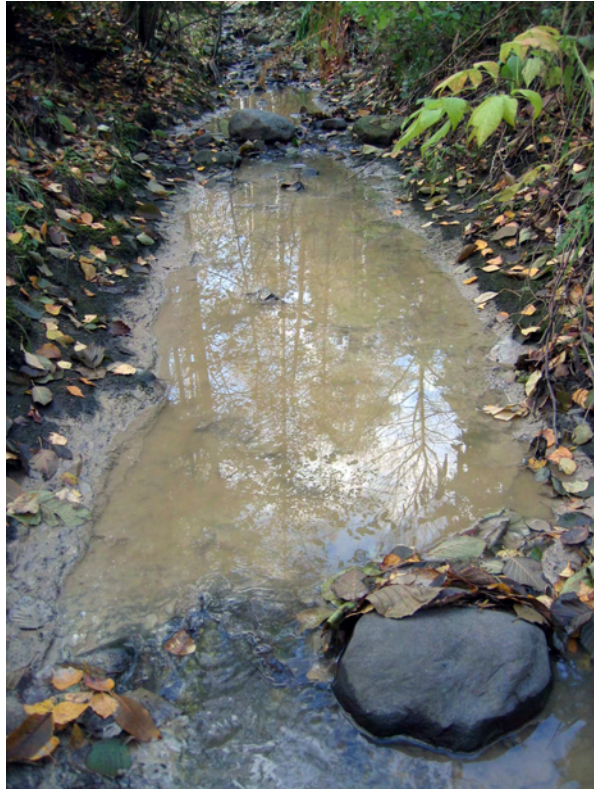
Metsäläntien alta Maaliikennekeskuksen sisäänajoväylän kohdalla tulevasta putkesta tuli täysin saven samentamaan vettä 23.10.2007. Kiintoainesta tuoneen veden alkuperä ei ole tiedossa, mutta kyseessä on nähtävästi ollut lyhytaikainen pulssi. Kuvia otettaessa ojan viratus ja vedenpinta olivat jo laskussa (vas.).

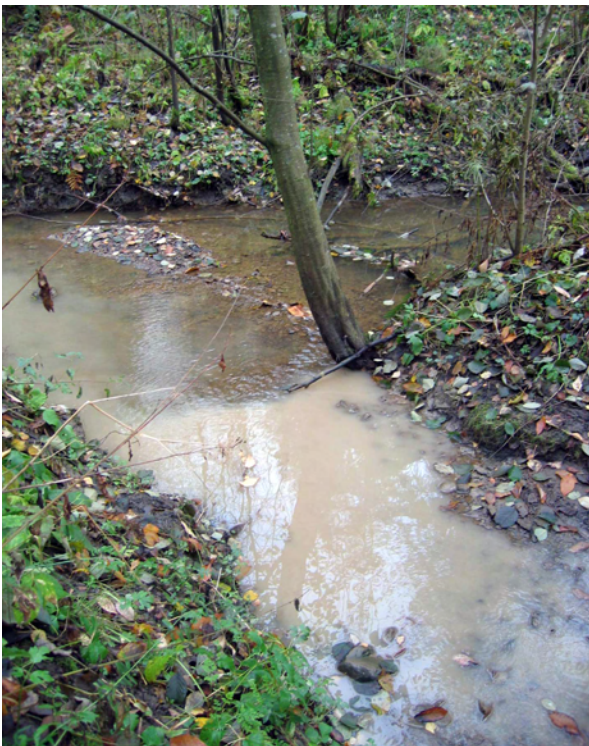
Kiintoaineslasti päätyi ojaan pitkin Maunulanpuron, joka vesi oli jo kirkastunut edellisen 20.10.2007 tapahtuneen päästön jäljiltä.
